ÖVERLÅTELSEBESIKTNING

Etsaren 2 Grönadalsgatan 52, 382 44 Nybro

Överlåtelsebesiktning av fast egendom enligt jordabalken

Adress	Gröndalsgatan 52, 382 44 Nybro
Fastighetsbeteckning	Etsaren 16
Besiktningsnummer/ Uppdragsnummer	AK 2026-03-06/ 01
Typ av besiktning	Överlåtelsebesiktning Nivå 2
Uppdragsgivare	Birgitta Karlsson
Fastighetsägare	Birgitta Karlsson
Besiktningsman	Andreas Kindeland Byggingenjör SBR överlåtelsebesiktning MG Husbesiktning AB andreas@mghusbesiktning.se www.mghusbesiktning.se 079 - 102 34 01
Besiktningsdag	2026-03-06
Närvarande	Birgitta Karlsson
Väderlek	Ca 13 ° C och klart, 49 % Relativ Luftfuktighet

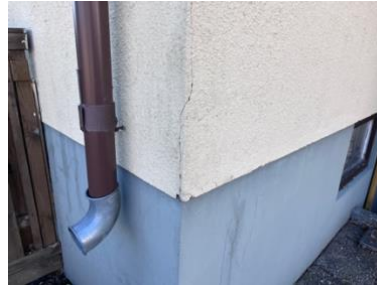
Avrinning från taket via stuprör släpper nära husgrunden.
Detta kan öka fuktillskottet mot grundkonstruktionen.
Detta vatten bör ledas bort från husgrunden.

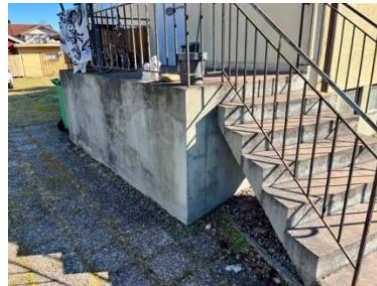
Grundmur/Hussockel

Lokala sprickor förekommer i grundmuren.
Detta är vanligt förekommande i murade konstruktioner och bedöms ha uppkommit på grund av ålder.

Motbyggda trappor förekommer.
Motbyggda konstruktioner till exempel trappor medför att fasad/ grund kan utsättas för ökad fuktbelastning.
Risk finns för att fuktrelaterade skador uppstår på fasad och bakomliggande konstruktioner.

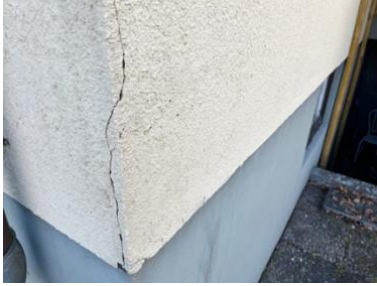
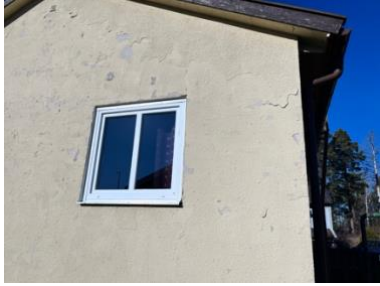
Fasad	<p>Mindre lokala sprickor och putssläpp förekommer i den reveterade fasaden. Detta är vanligt förekommande och uppkommer oftast på grund av att bakomliggande stomme är av trä som rör sig i relation till årstid, temperatur och fuktighet. Känsligaste delar är vid infästningar till exempel fönster och stuprör.</p>

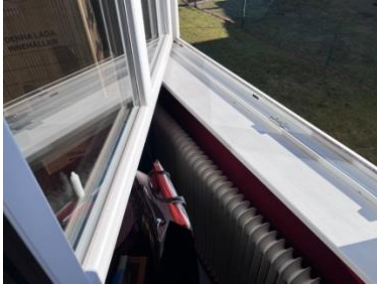
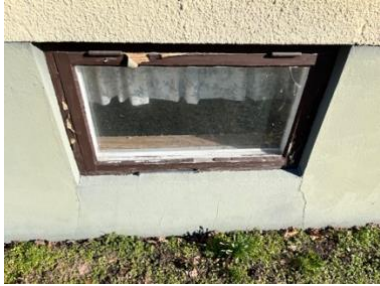
Fönster och dörrar	<p>Fönster på entréplan bedöms utan anmärkning.</p> <p>Fönster som öppnas inåt har över tid en ökad risk för läckage vid fönstren. Det rekommenderas att avrinningshålen i karmens underkant hålls rena från naturskräp.</p> <p>Källarfönster är äldre och har framåt ett underhåll/ målningsbehov.</p> <p>Äldre fönster är oftast värda att bevara men kräver ett kontinuerligt underhåll. Vid eventuellt framtida fönsterbyte kan ventilationen i bostaden behöva ökas.</p>

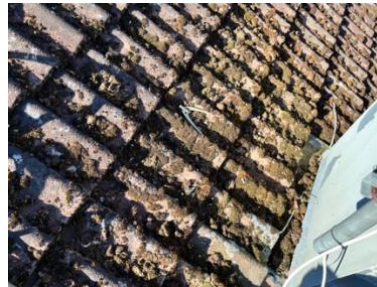
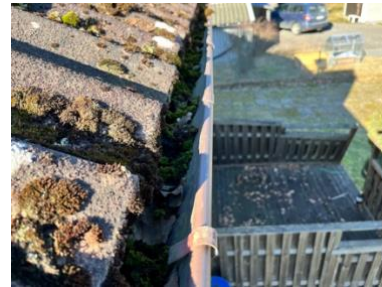
Yttertak

Takbeläggningen är äldre och har därmed passerat sin tekniska livslängd. Se riskanalys 1.

Mossa noteras på takbeläggningen vilket över tid förkortar livslängden på takpannorna.

Hängrännorna har ett rensbehov.

Då passformen på takpannor, underliggande materials täthet och anslutning plåtar och övriga byggnadsdelar förändras över tid och brister finns så föreligger risk för ett minskat motstånd mot vatteninträning och underliggande skador.

Det rekommenderas att takbeläggningen hålls ren.

Det rekommenderas att fallet gällande hängrännorna mot stuprör årligen kontrolleras/ justeras för att underlätta avrinningen och minska risken för skador.

Konstruktionen bör på sikt bytas då teknisk livslängd är passerad (cirka 30-40 år för denna typ av konstruktion).

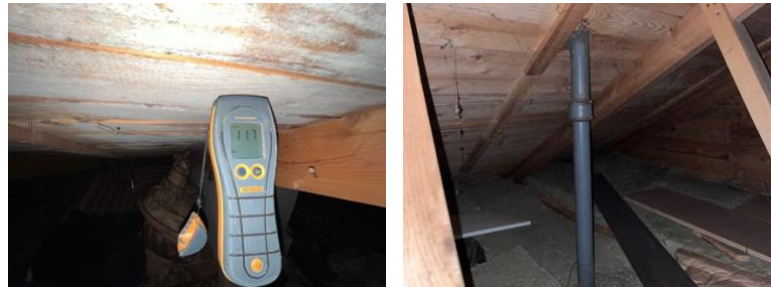
VIND

Vinden är tilläggsisolerad med mineralull ovan träflis.

Mindre spår av mikrobiell påväxt noteras på yttertaketets insida.
Detta är vanligt förekommande på äldre vindar och vinden bedöms i stort vara i ok skick.

Vid fuktmätning noteras 11,7 % fuktkvot i underlagstaket.

Oisolerat ventilationsrör noteras.
Detta kan medföra kondensbildning och orsaka skador på underliggande konstruktioner.

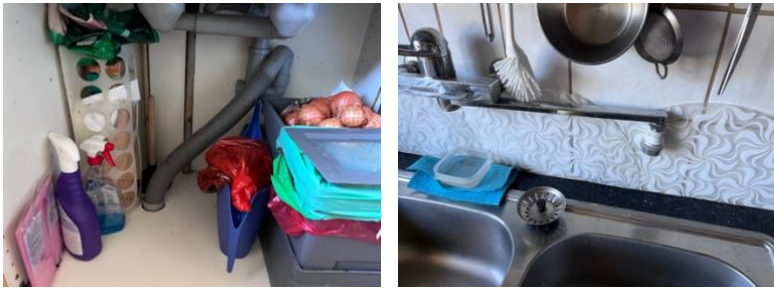
Entré/ Hall	Inget övrigt att notera.
Wc/ Dusch	<p>Utrymmet har ett äldre ytskikt/ tätskikt. Se riskanalys 2.</p> <p>Rör genomföringar noteras genom golv (radiatorrör och rör till Wc). Detta är en avvikelse mot branschens rekommendationer men behöver inte betyda att installationen orsakar skador.</p> <p>Golvbrunnen sitter för nära väggen. Golvbrunn placerade nära vägen medför risk för att anslutande tätskikt ej är korrekt utfört</p> <p>Vid fuktindikering som utfördes i utrymmet noterades inga förhöjda fuktvärden.</p>  
Förråd	Inget övrigt att notera.
Sovrum 1	Inget övrigt att notera.

Kök	<p>Det rekommenderas att läckagetråg monteras i eller under diskbänkskåpet med täta anslutningar mot rör genomföringar. Detta för att minska risken för fuktskador vid eventuellt läckage. Alternativt och som komplement kan vattenlarm monteras.</p> <p>Blandare är ej begränsad till diskho. Bör justeras.</p>

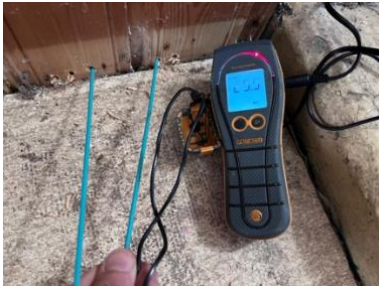
KÄLLARE

<p>Äldre källare. Se riskanalys 3.</p> <p>Färg/ putsläpp/ missfärgningar på grundmurarna förekommer. Detta är förväntat i äldre källare och uppkommer på grund av fuktvandring från underliggande mark och grundmuren. Äldre plastfärg gör ofta att färgsläpp uppstår.</p> <p>Källaren mår bra av att vara uppvärmd och frånluftventilerad samt att dörrarna står på glänt för att främja ventilationen.</p>
Gillestuga	<p>Påreglade väggar och organiskt material mot golv förekommer i utrymmet. Dessa konstruktioner bör tas bort.</p> <p>Fuktmätning utfördes i nedre del av vägg intill tappan. Fuktkvot på 25,5 % uppmättes.</p>

En äldre källare som inte är kapillärbrytande (utan underliggande isolering) är en tidstypisk konstruktion från byggåret och en känd riskkonstruktion. Detta innebär en risk för skador på fuktkänsliga material (ex. uppreglat/ flytande golv/ påreglade väggar/ ingjutna reglar) som har kontakt med betongplattan/ grundmuren.

En källare utsätts mer eller mindre för permanent fuktpåverkan från marken. Den utvändiga fuktisoleringens tekniska livslängd kan anses vara förbrukad. Underhållsbehov avseende fuktisolering och dränering kan finnas.

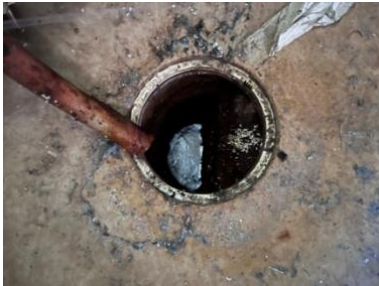
Hobbyrum	<p>Påreglade väggar och organiskt material mot golv förekommer i utrymmet. Dessa konstruktioner bör tas bort.</p>
Tvättstuga	<p>Gjutjärnsbrunn finns i utrymmet. Över tid finns det risk för genomrostning av golvbrunnar och avloppsstammar av gjutjärn med nedsatt flöde och läckage som följd. Bör bytas vid framtida renovering.</p>
