ÖVERLÅTELSEBESIKTNING

Björnen 9 Sturegatan 3, 382 33 Nybro

Överlåtelsebesiktning av fast egendom enligt jordabalken

Adress	Sturegatan 3, 382 33 Nybro
Fastighetsbeteckning	Björnen 9
Besiktningsnummer/ Uppdragsnummer	AK 2026-03-30/ 01
Typ av besiktning	Överlåtelsebesiktning Nivå 1
Uppdragsgivare	Pascal Gkazakis & Ahlam Jalbout
Fastighetsägare	Pascal Gkazakis & Ahlam Jalbout
Besiktningsman	Andreas Kindeland Byggingenjör SBR överlåtelsebesiktning MG Husbesiktning AB andreas@mghusbesiktning.se www.mghusbesiktning.se 079 - 102 34 01
Besiktningsdag	2026-03-30
Närvarande	Pascal Gkazakis & Ahlam Jalbout
Väderlek	Ca 4° C och mulet, 91 % Relativ Luftfuktighet

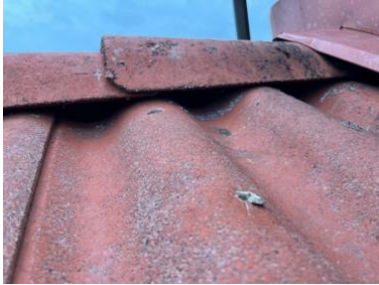
Yttertak	<p>Tätning under nockpannor är ej monterat. Detta förkortar livslängden på takbeläggningen och ökar risken för läckage vid nocken.</p> <p>Takfönster är en känslig konstruktion som utsätts kraftigt för väder.</p> <p>Takutsprång och vindskivor föreligger med målning/underhållsbehov.</p> <p>Det rekommenderas att tv-antennen tas bort då denna är en plats för fåglar som skräpar ner på taket.</p> <p>Info: Den branta lutningen på taket minskar risken något för skador.</p>

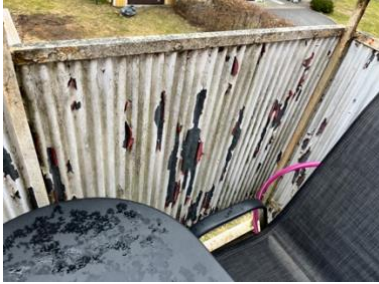
Balkong	<p>Konstruktionen är enklare/äldre och har som helhet ett renovering/målningsbehov.</p>

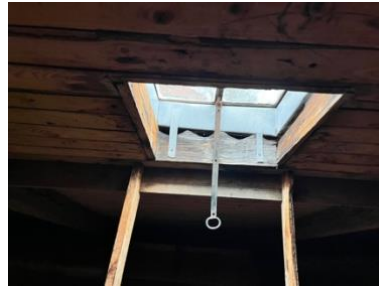
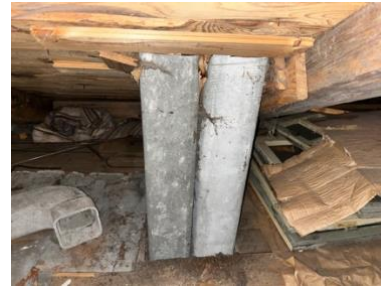
Lokala spår av läckage noteras intill takfönster.
-Vid besiktningstillfället fuktindikeras torrt.

Ventilationsrör av eternit noteras på vinden. Eternitmaterial är vanligt förekommande i äldre hus och kräver ingen direkt åtgärd men vid hantering av materialet rekommenderas försiktighet då det innehåller asbest.
